عنوان گزارش:

اصلاح خط ۹۰۰ میلیمتر خیابان شوش-تختی

شرکت فاضلاب تهران

کاوش مکانیزه فن آور

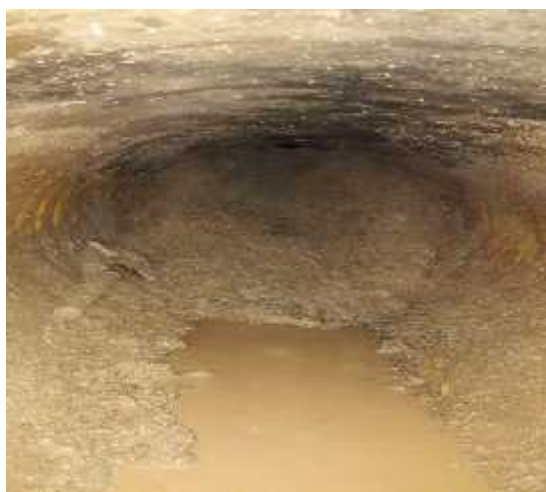
مسیر مذکور به شماره ۲۰۰۶۴-۲۰۰۶۵ نیاز به لایروبی و پاکسازی رسوبات موجود در داخل لوله داشت که این مورد با رعایت موارد ایمنی انجام پذیرفت. (عکس شماره ۲) وجود انشعابات غیرمجاز متصل به خط ۹۰۰ مذکور باعث ایجاد جریان آب به مسیر مورد اصلاح گردیده بود که این مشکل توسط توپی انسداد مسدود گردید. (عکس شماره ۳) حفاری بر روی خط آغاز گردید و ۳۰ متر از طول مسیر ۲۰۰۶۴-۲۰۰۶۵ که دچار شیب معکوس گردیده بود برطرف گردیده (عکس شماره ۴) و لوله غرق در بتن  $250 \text{ kg/m}^3$  گردید. (عکس شماره ۵)

۲-لایروبی داخل لوله ۹۰۰ میلیمتر

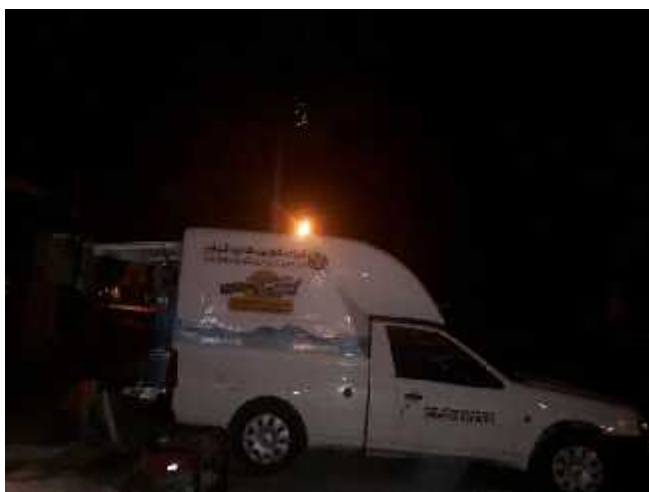
۱-انجام عملیات ویدئومتری

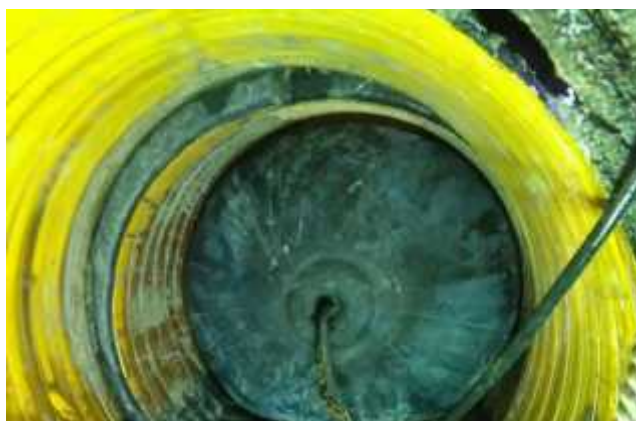
۳-انسداد مسیر توسط توپی

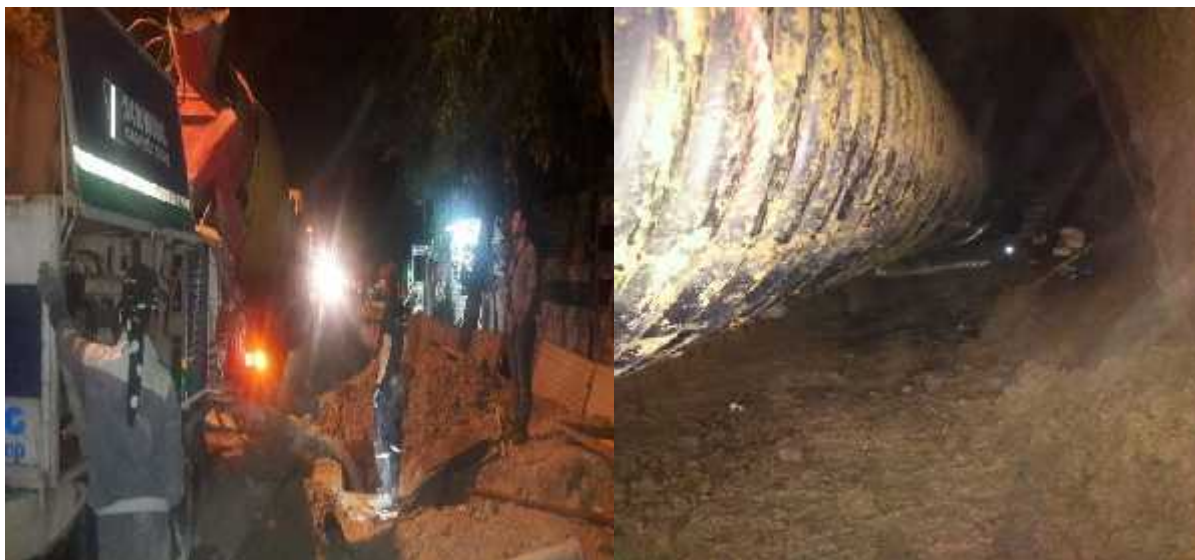
۵- بتن ریزی مسیر کار شده

۴- اصلاح خط با توجه به شیب استاندارد

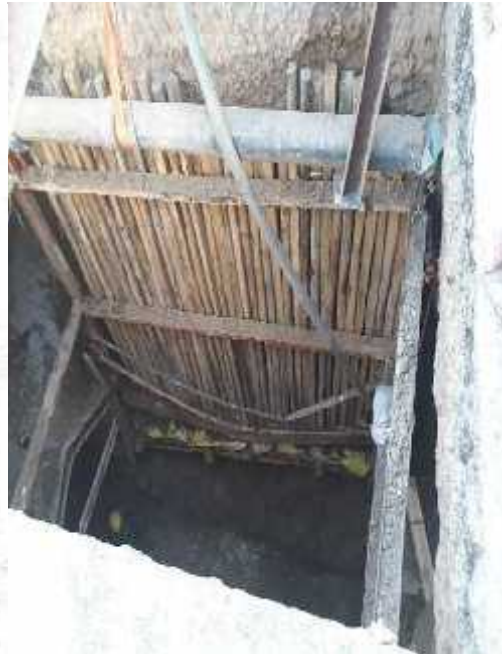
در دستور کار شماره ۲ خیابان تختی اتصال باز لوله در مسیر ۲۰۰۷۰-۲۰۰۶۹ گزارش گردیده بود. (عکس شماره ۶) به دلیل ناپایدار بودن جنس زمین مذکور دستورکار با سازه نگهبان با IPE14 و IPE16 و فریم گذاری با IPE14 صادر گردید. (عکس شماره ۷) حفاری در ابعاد ۴\*۲,۵ متر انجام گردید (عکس شماره ۸) و مطابق با دستورکار مشاور سازه نگهبان نصب گردید. (عکس شماره ۹) حفاری تونل به روش فریم گذاری انجام گردید. (عکس شماره ۱۰) نشست آب نهر شهرداری باعث ریزش نسبتا شدیدی در زمان اجرای کار گردید. پس از اتمام حفاری و خارج نمودن لوله، (عکس شماره ۱۱) کف سازی انجام و عملیات لوله گذاری و بتن ریزی روی لوله انجام و الباقی حجم کار توسط شفته آهک پر و تکمیل گردید. (عکس شماره ۱۲)

۶- اتصال بار لوله ۹۰۰ میلیمتر

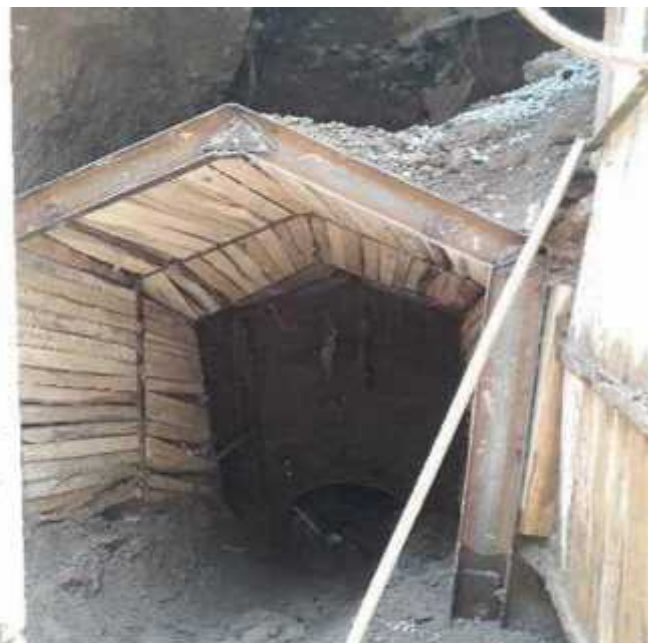
۹- حفاری تونل با روش فریم گذاری

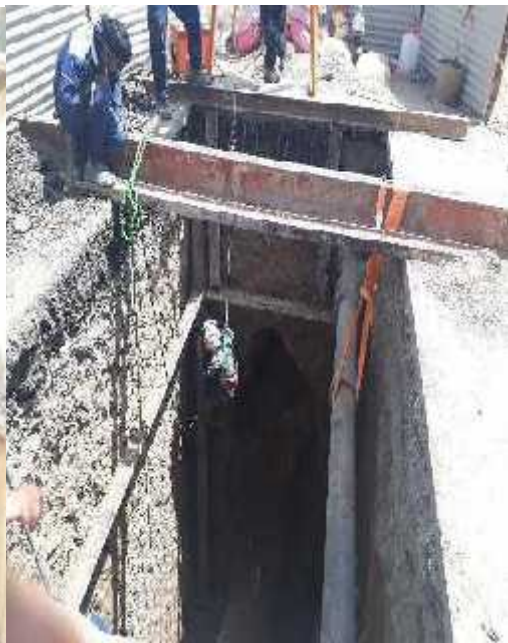
۸- نصب سازه نگهبان

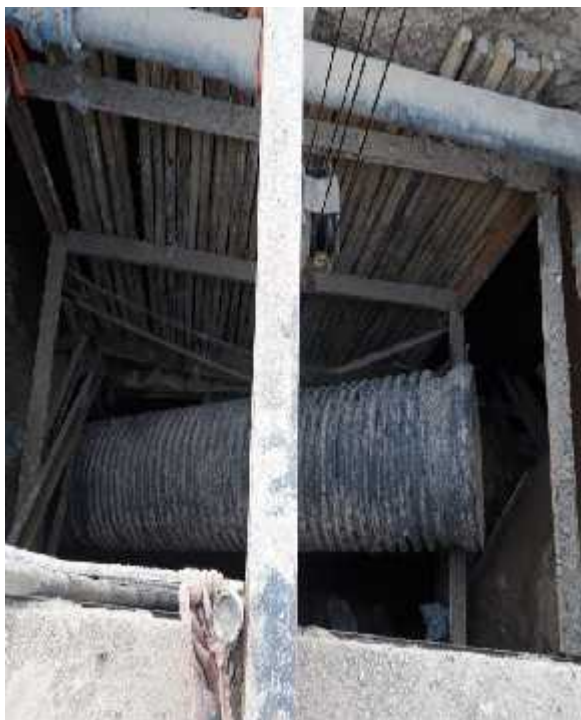
۱۱-لوله رانی خط ۹۰۰

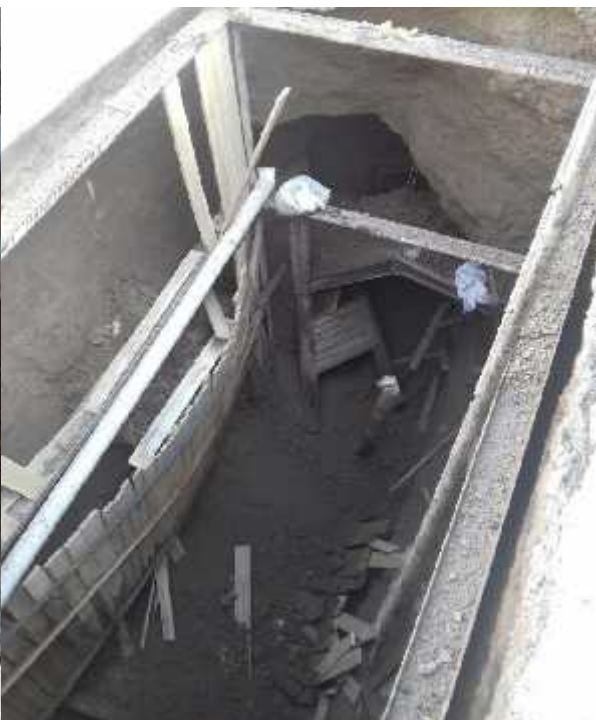
۱۰-نصب سازه نگهدار

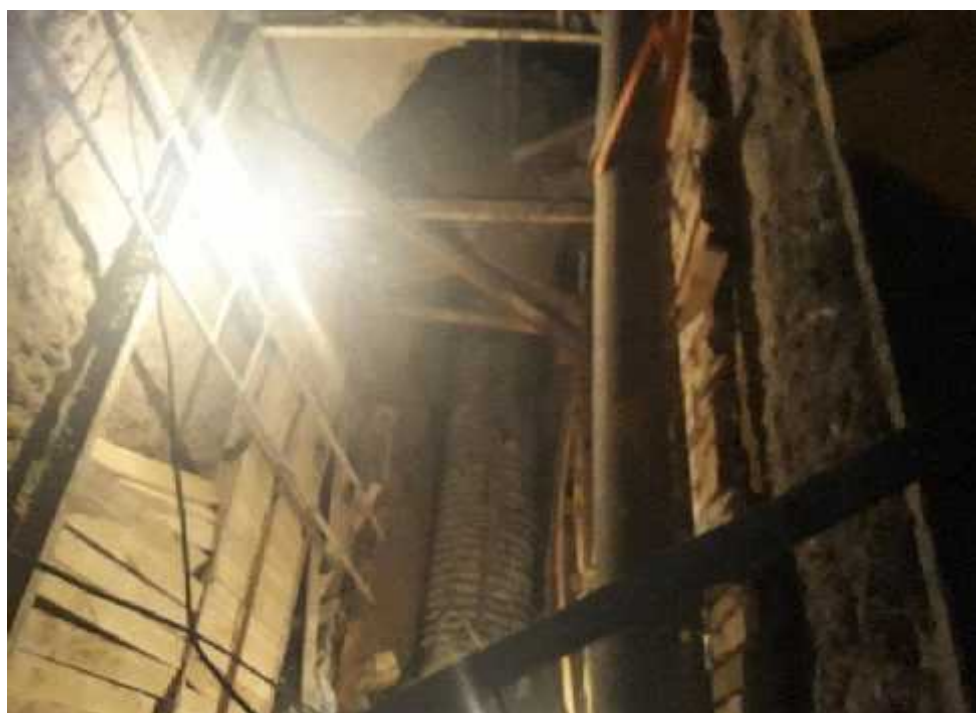
۱۲-انجام عملیات اصلاح به صورت شبانه روزی

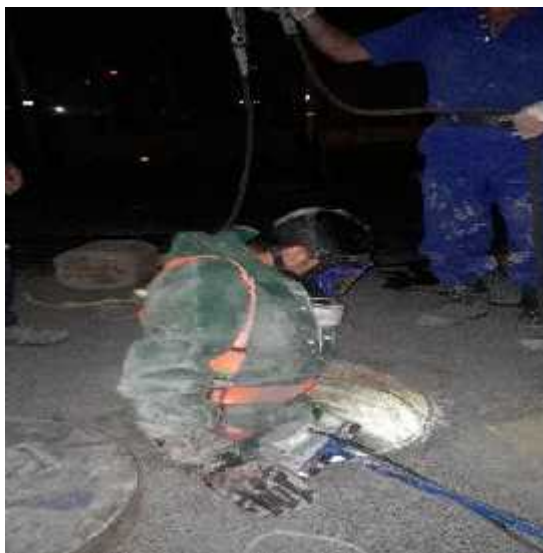
۱۴-ورود به منهول جهت انجام لایروبی

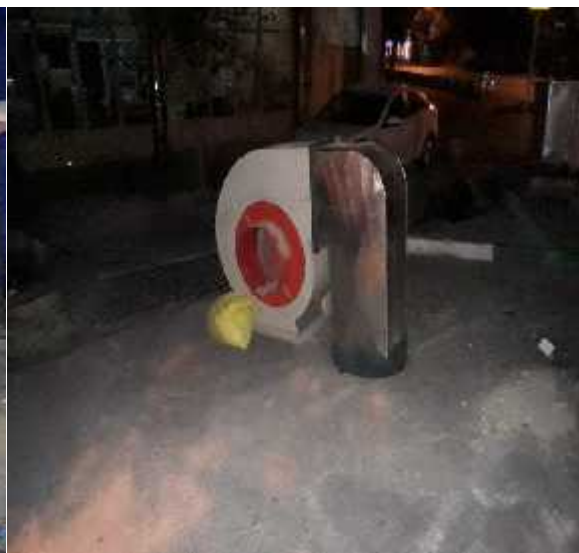
۱۳-تأمین اکسیژن محل لایروبی با دمنده

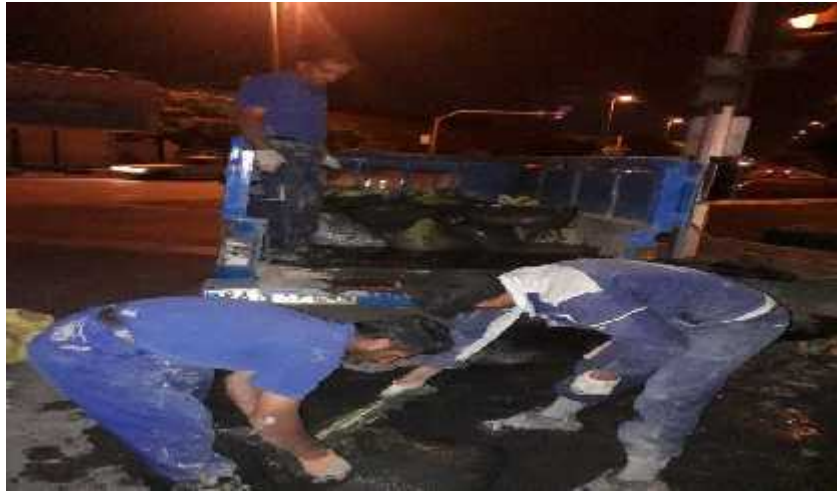
۱۵- حمل و انتقال مواد زائد داخل لوله

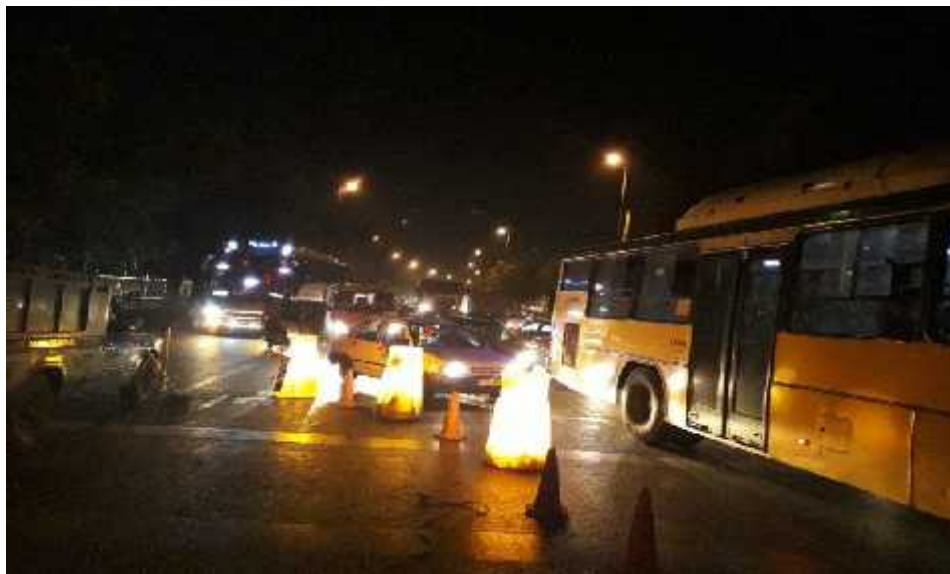
۱۶- بار ترافیکی سنگین خیابان در زمان اجرای کار

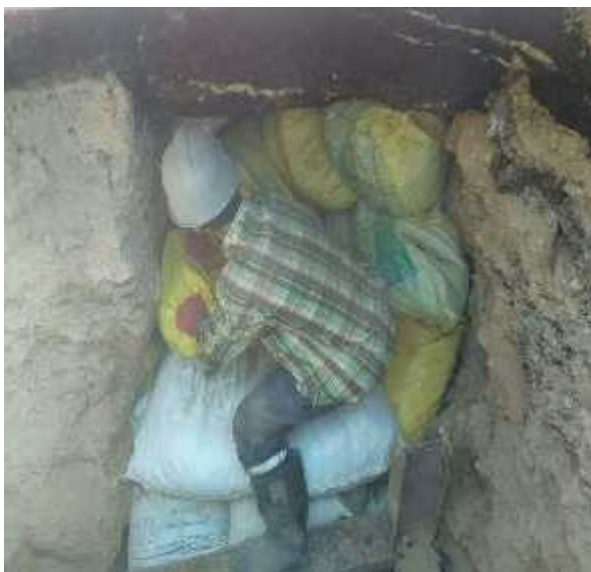
۱۸- پر کردن محل ریزش با پوکه معدنی و بتن سبک

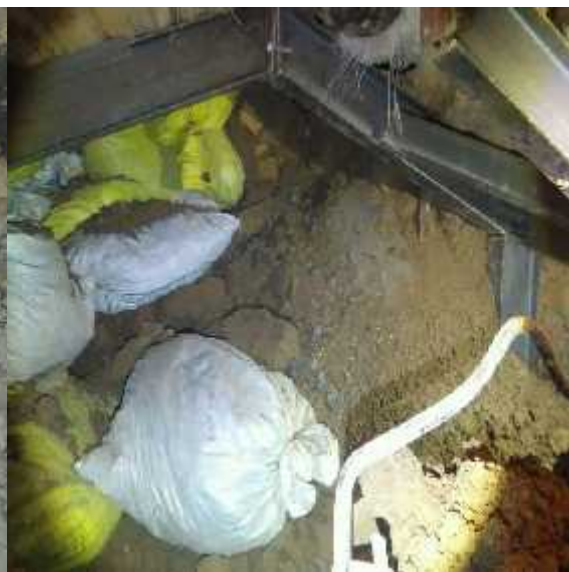
۲-۳ به دلیل تردد زیاد خیابان و جنس خاک نامناسب زمین کار با سازه نگهدارنده و حفاری به روش فریم گذاری در دستور کار قرار گرفت عدم صدور مجوز ترافیکی شبانه روزی، کار فقط در ساعات شب قابل انجام بود. به همین دلیل سرعت کار بسیار کند پیش روی می کرد و همچنین باعث ریزش های زیاد گردیده (عکس شماره ۱۷) که تمام نقاط که دچار ریزش گرد تا سطح آسفالت با پوکه معدنی پر گردید. (عکس شماره ۱۸)

۱۷- ریزش متعدد محل حفاری

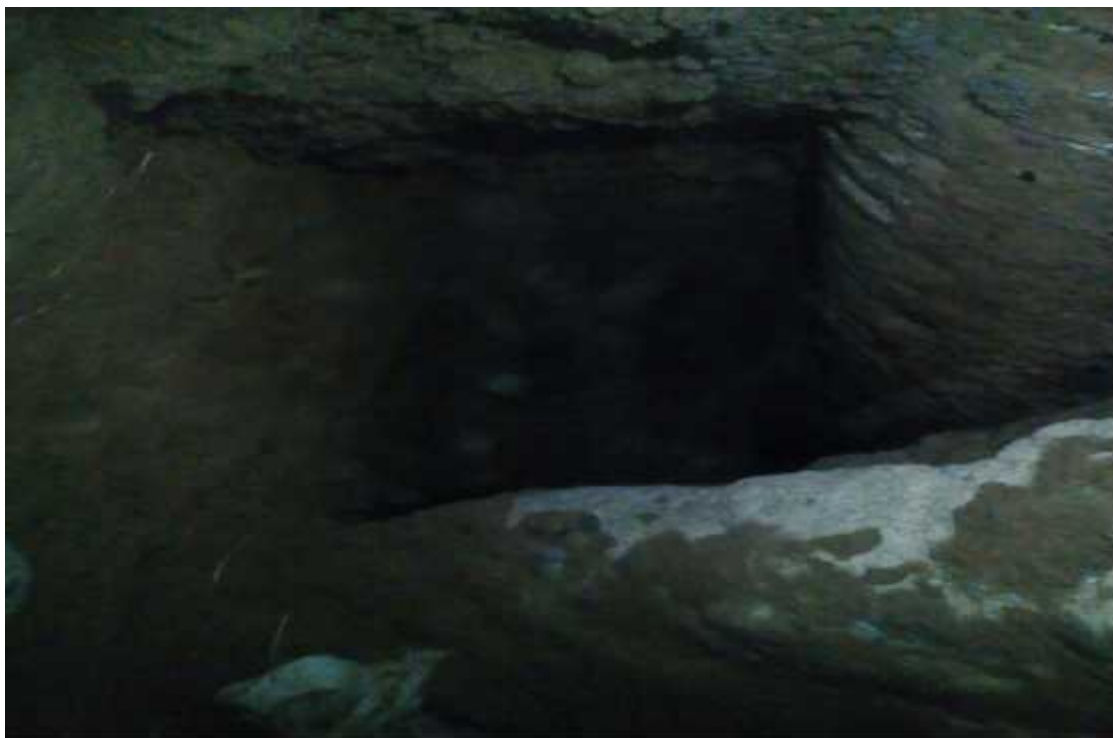
۱۹- پر کردن محل ریزش با پوکه معدنی و بتن سبک

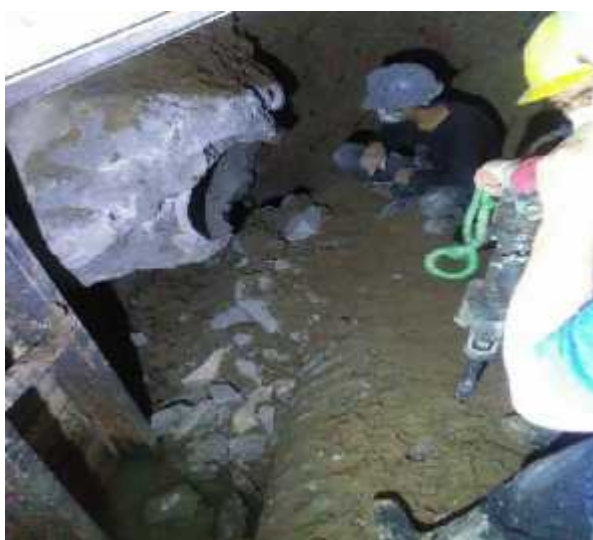
۳-۳ همچنین به دلیل یکسان بودن کد ارتفاعی خط فاضلاب ۵۰۰mm در مسیر حفاری باید قطع و تخریب می گردید. (عکس شماره ۱۹-۲۰-۲۱)

۲۱-تخریب لوله ۵۰۰ میلیمتر

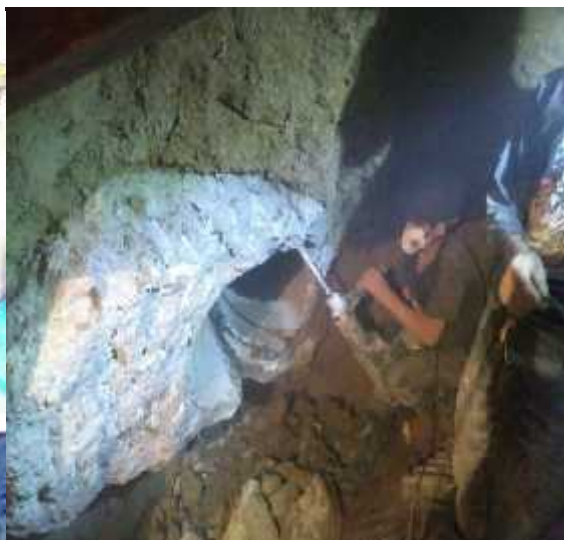
۲۰-تخریب بتن حجیم اطراف لوله ۵۰۰ میلیمتر

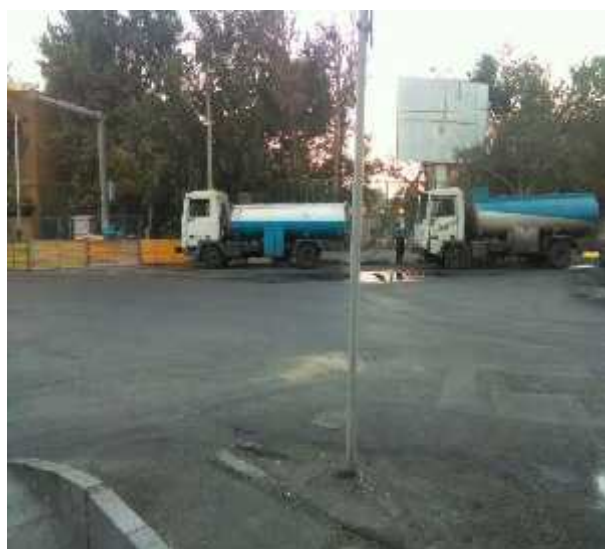
۲۳-پمپاژ فاضلاب توسط تانکر حمل لجن در ۱۲ ساعت روز

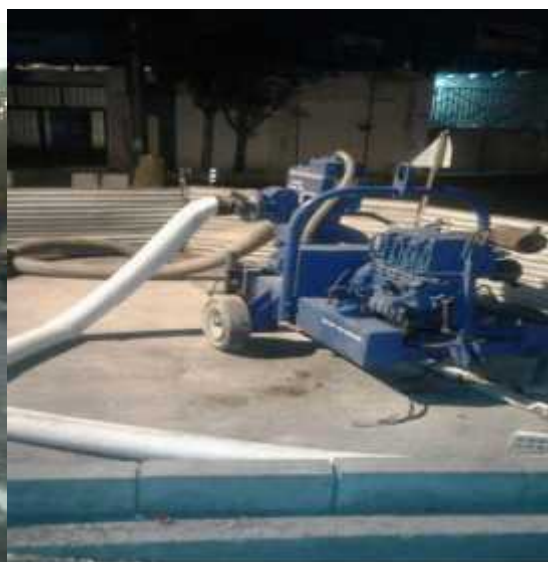
۳-۴ لوله ۵۰۰mm موجود به دلیل جریان فاضلاب از مسیر بالاتر توسط توپی های انسداد مسدود گردید و عملیات انحراف جریان توسط پمپ دیزل ۶ اینچ (عکس شماره ۲۲) و تانکر حمل لجن به صورت ۲۴ ساعته انجام پذیرفت. (عکس شماره ۲۳)

۲۲-انحراف مسیر فاضلاب لوله ۵۰۰ میلیمتر با پمپ دیزل خودمکش ۶ اینچ در ۱۲ ساعت شب

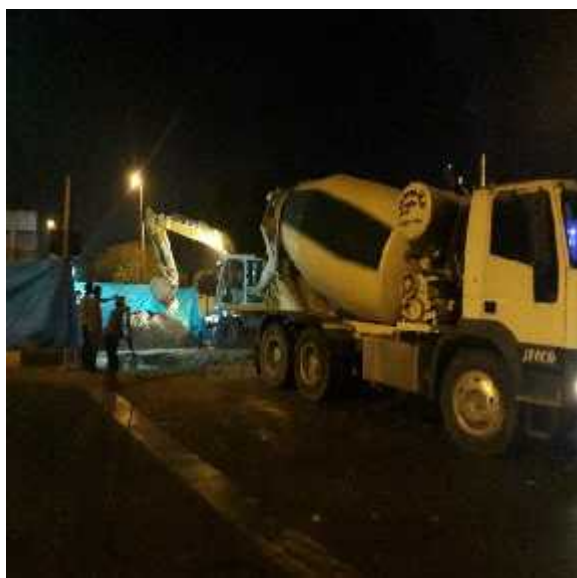
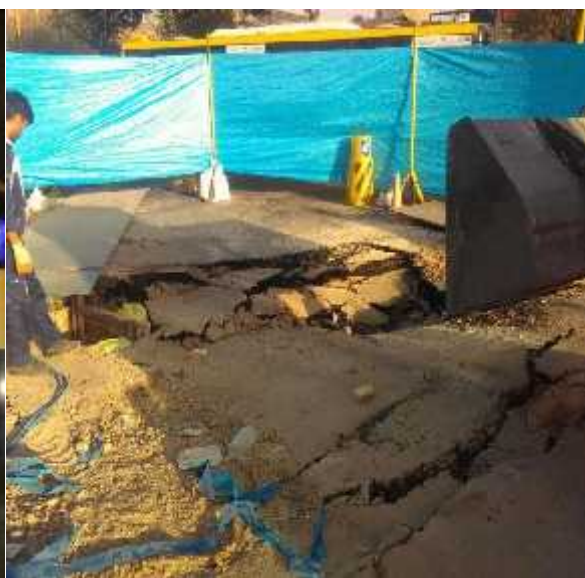
۳-۵ وجود نشست لوله آب ۲۵۰ میلیمتر باعث ریزش شدید در مسیر حفاری و اطراف مسیر در سطح خیابان گردید که این ابعاد به ۴\*۵ رسید. (عکس شماره ۲۳) جهت رفع خطر، مشکل نشستی آب و نشست زمین کنار حفاری با بتن با عیار  $250 \text{ kg/m}^3$  پر و تا سطح آسفالت یکسان گردید. (عکس شماره ۲۴-۲۵-۲۶)

۲۵- حفاری و آوار برداری کنار حفاری

۲۴- نشست شدید زمین به دلیل نشت لوله آب

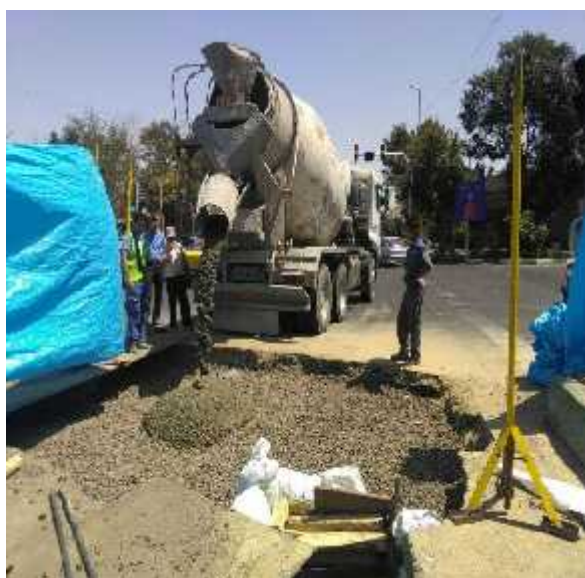
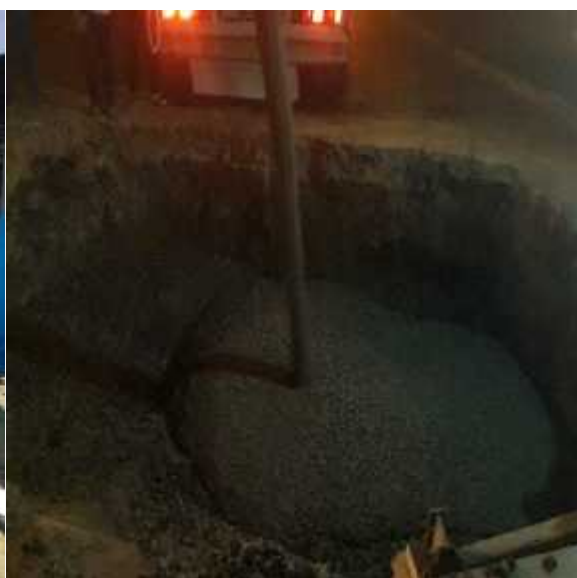
۲۷- بتن ریزی محل نشست تا سطح آسفالت

۲۶- بتن ریزی نشست کنار محل حفاری

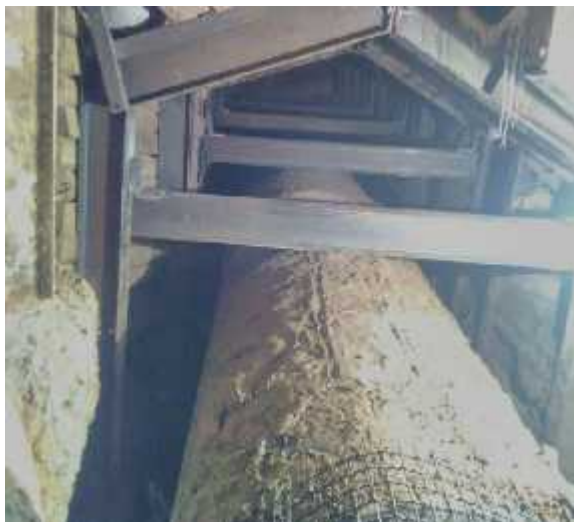
۳-۶ پس از ۴۵ شب حفاری خط مورد نظر به طول ۱۲ متر اصلاح شیب گردید و با بتن با عیار  $\text{kg/m}^3$  مهار گردید. (عکس شماره ۱۱ الی ۶)

۲۹- مهار کردن لوله ۹۰۰ میلیمتر

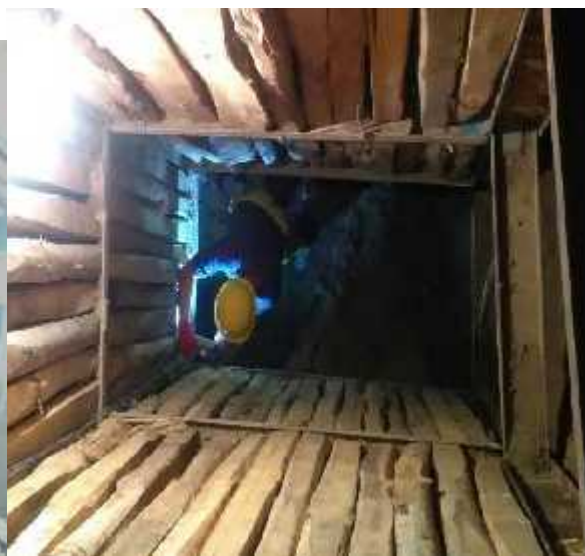
۲۸- اجرای سازه نگهدارنده میل چاه و چوب فرش

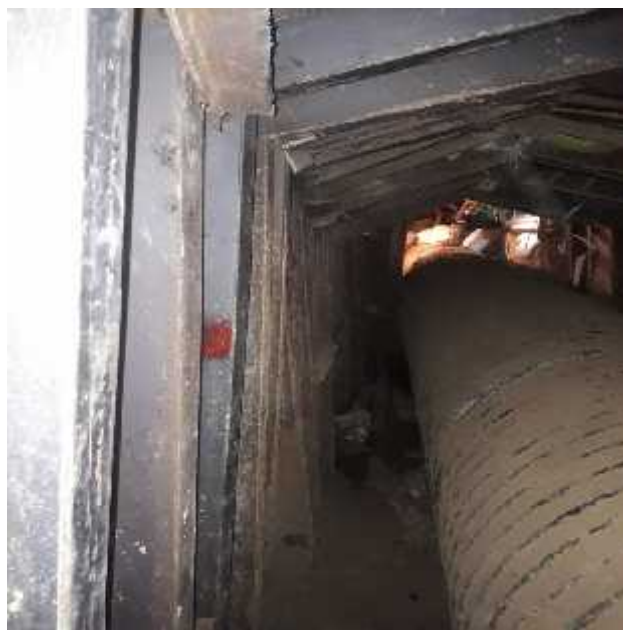
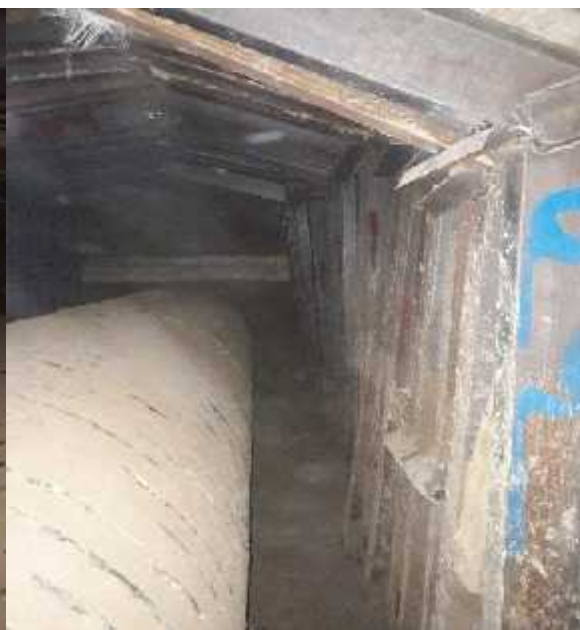
۳۰- حفاری تونل به روش فول فریم با استفاده از IPE16
